COMUNE DI CANTALUPA

SOMMA URGENZA

EVENTO PLUVIOMETRICO INTENSO - 07 LUGLIO 2014

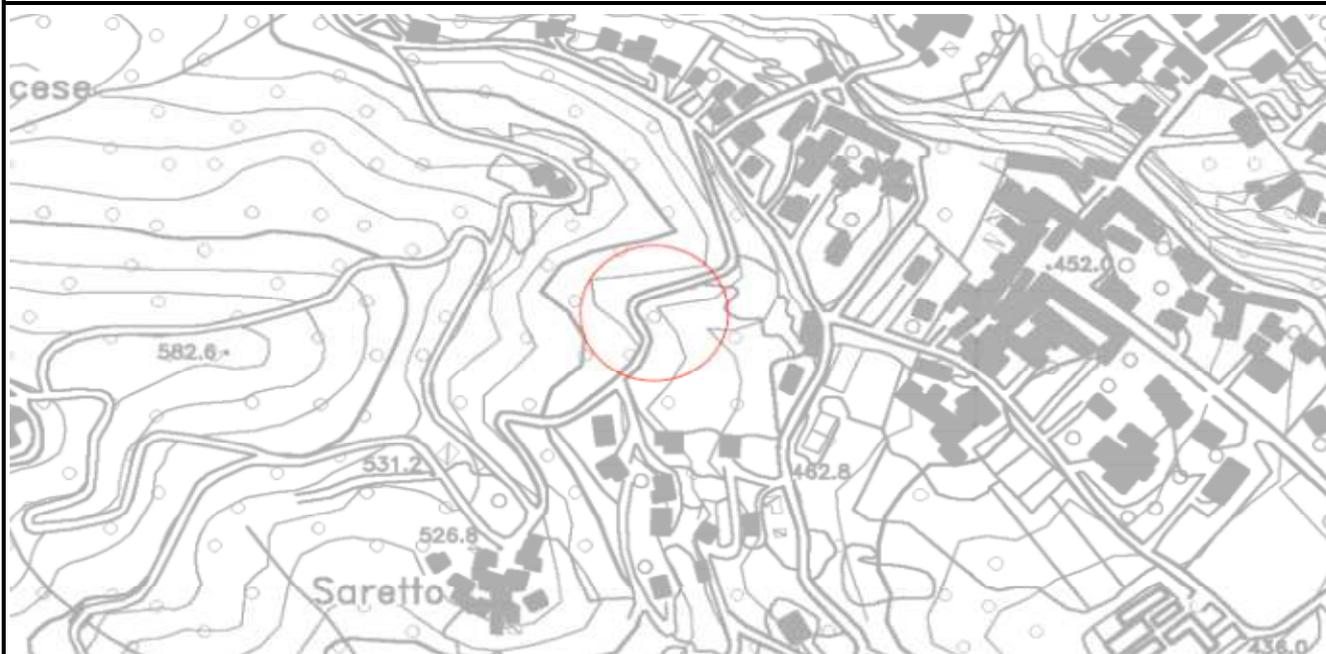
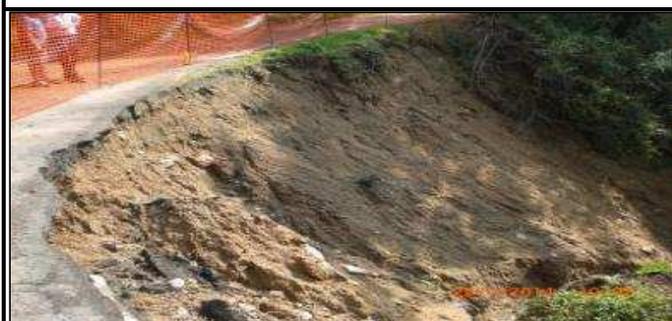
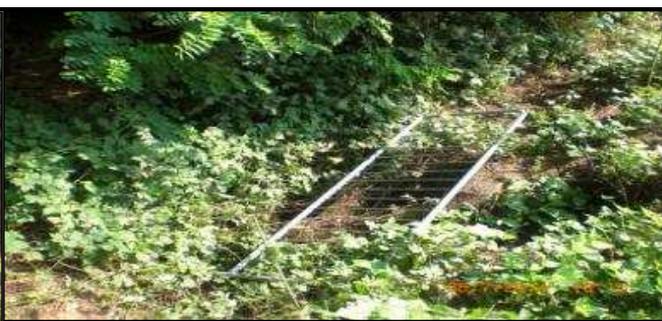
INTERVENTO N. 1

DESCRIZIONE DEL FENOMENO: in corrispondenza dell'attraversamento esistente posto a quota di circa 485 m s.l.m. si è generato un fenomeno gravitativo. La frana, che ha coinvolto materiale litoide e vegetale, si è verificata immediatamente a valle della viabilità suddetta. In particolare, il dissesto ha interessato i depositi della coltre detritica colluviale, asportando parte della sede viaria. Nel dettaglio, l'intensa attività torrentizia ha causato l'erosione del fondo alveo a monte della viabilità impedendo il regolare deflusso delle acque in corrispondenza dell'attraversamento esistente costituito a monte da un pozzetto in cls e al di sotto del piano viario, da una tubazione di Ø 60 cm. La concentrazione delle acque di ruscellamento lungo il piano viario asfaltato nonché la presenza di acque d'infiltrazione al di sotto della sede stradale, ha innescato un fenomeno di erosione concentrata in corrispondenza della scarpata determinando il crollo della porzione di valle della sede stradale. Il materiale litoide e vegetale mobilizzatosi ha dato origine ad una vera e propria frana di scivolamento superficiale che, dopo aver trasportato il materiale lungo la scarpata, si è incanalata nel rio.

Ripristino l'efficienza idraulica dell'attraversamento e dell'efficacia del pozzetto posto a monte della strada tramite la posa di materiale di riporto opportunamente compattato per strati successivi e l'impermeabilizzazione (in corrispondenza dei 3 lati di monte del pozzetto su una superficie di 1 m x 2 m), tramite la posa di uno strato di cls (oppure pietrame e malta). Taglio della vegetazione instabile sia monte che a valle della strada. Pulizia e risagomatura area di frana.

Posa sulla superficie di frana di una biostuoia in fibra di cocco fissata al suolo con picchetti in legno. Idrosemina con graminacee e leguminose a rapido attecchimento e accrescimento. Realizzazione alla base del tubo di scarico verso valle di soglia antierosiva in pietrame e malta.

Ampliamento della sede viaria verso monte per circa 80 cm di larghezza tramite lo scotico superficiale di circa 30 cm e la posa di misto granulare anidro per fondazioni stradali, seguita a macchina, per uno spessore compreso pari a cm 20. Al di sopra di quest'ultimo si dovrà procedere alla stesa di misto granulare bitumato (tout-venant) per strato di base, per uno spessore compreso pari a cm 8 opportunamente compattato e la successiva stesa con vibrofinitrice di tappeto di calcestruzzo bituminoso per strato di usura, per uno spessore finito compreso pari a cm 3.

Predisposizione barriere stradali di protezione lungo il ciglio di valle della strada - posa in opera di guardrails. Monitoraggio della scarpata allo scopo di verificarne lo stato e programmare tempestivamente eventuali interventi di manutenzione e/o ripristino.

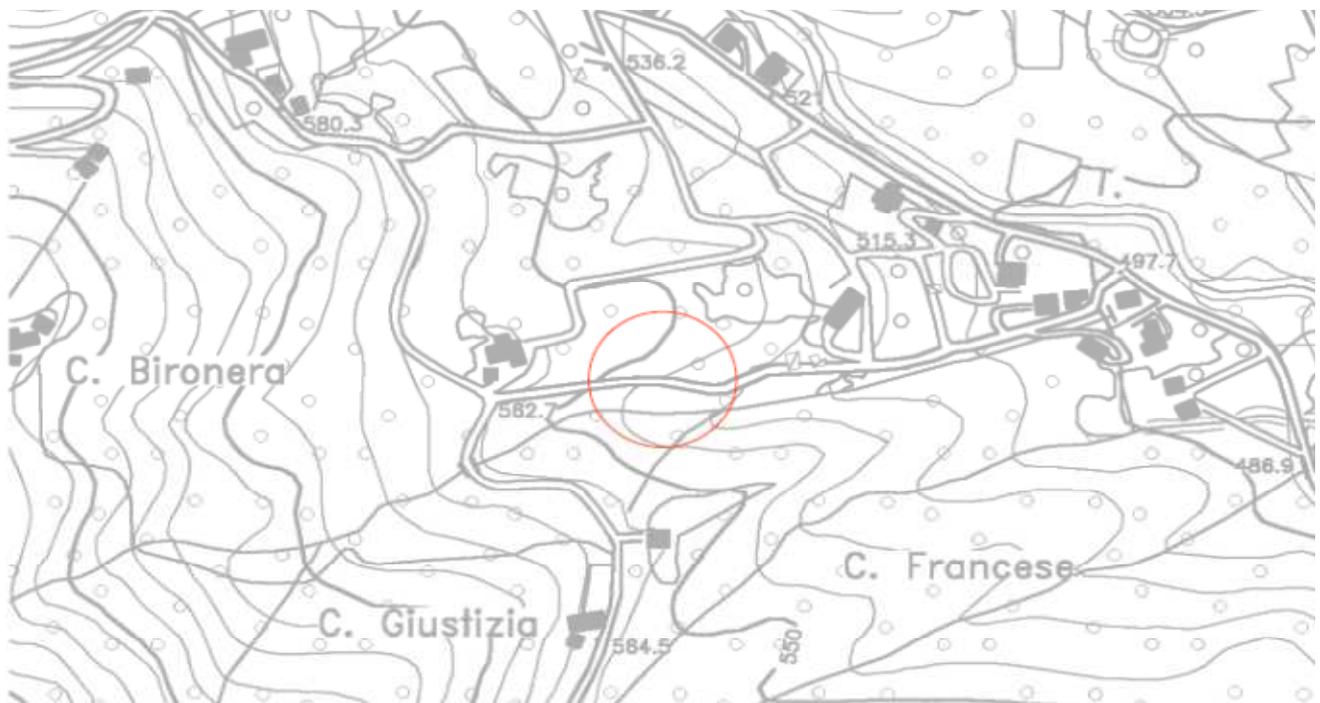
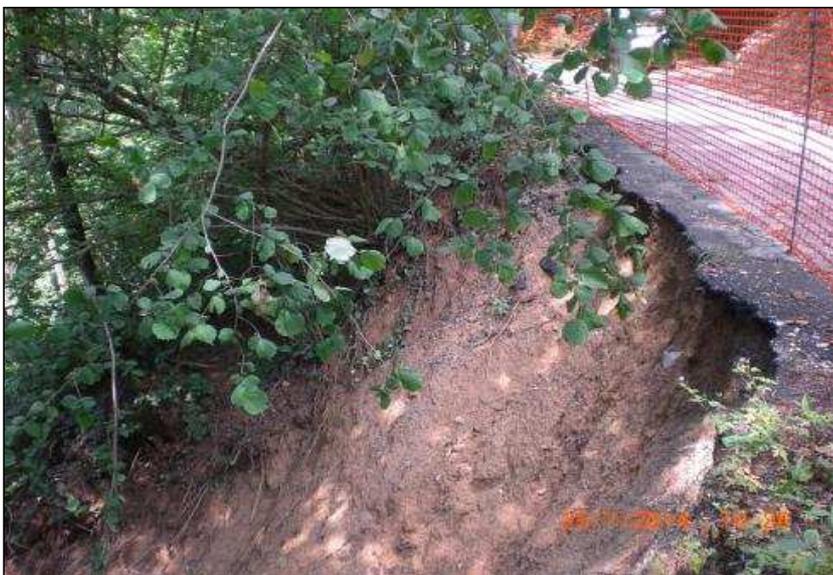
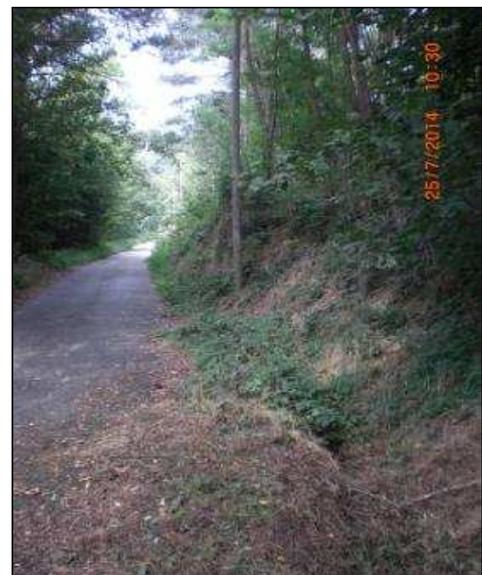
INTERVENTO N. 2

DESCRIZIONE DEL FENOMENO: in corrispondenza del settore in esame, si è verificata l'ostruzione dell'attraversamento stradale, il cui scarico è posto immediatamente a valle del ciglio di scarpata e della canaletta di raccolta delle acque stradali presente a monte. La concentrazione delle acque di ruscellamento lungo il piano viario asfaltato ha innescato un fenomeno di erosione concentrata in corrispondenza della scarpata determinando il crollo della porzione di valle della sede stradale. Il materiale mobilizzato ha dato origine ad una vera e propria frana di scivolamento superficiale che, dopo aver trasportato il materiale lungo il versante, si è incanalata nel rio che scorre poco più a valle.

Pulizia della canaletta in terra esistente lungo il lato di monte della viabilità per circa 100 m di lunghezza (verso monte), circa 30 cm di profondità e 30 di larghezza.

Riprofilatura del ciglio di frana e posa sulla superficie di una biostuoia in fibra di cocco fissata al suolo con picchetti in legno.

Idrosemia con graminacee e leguminose a rapido attecchimento e accrescimento.

Predisposizione barriere stradali di protezione lungo il ciglio di valle della strada danneggiata - posa in opera di guardrails. Monitoraggio della scarpata allo scopo di verificarne lo stato e programmare tempestivamente eventuali interventi di manutenzione e/o ripristino.

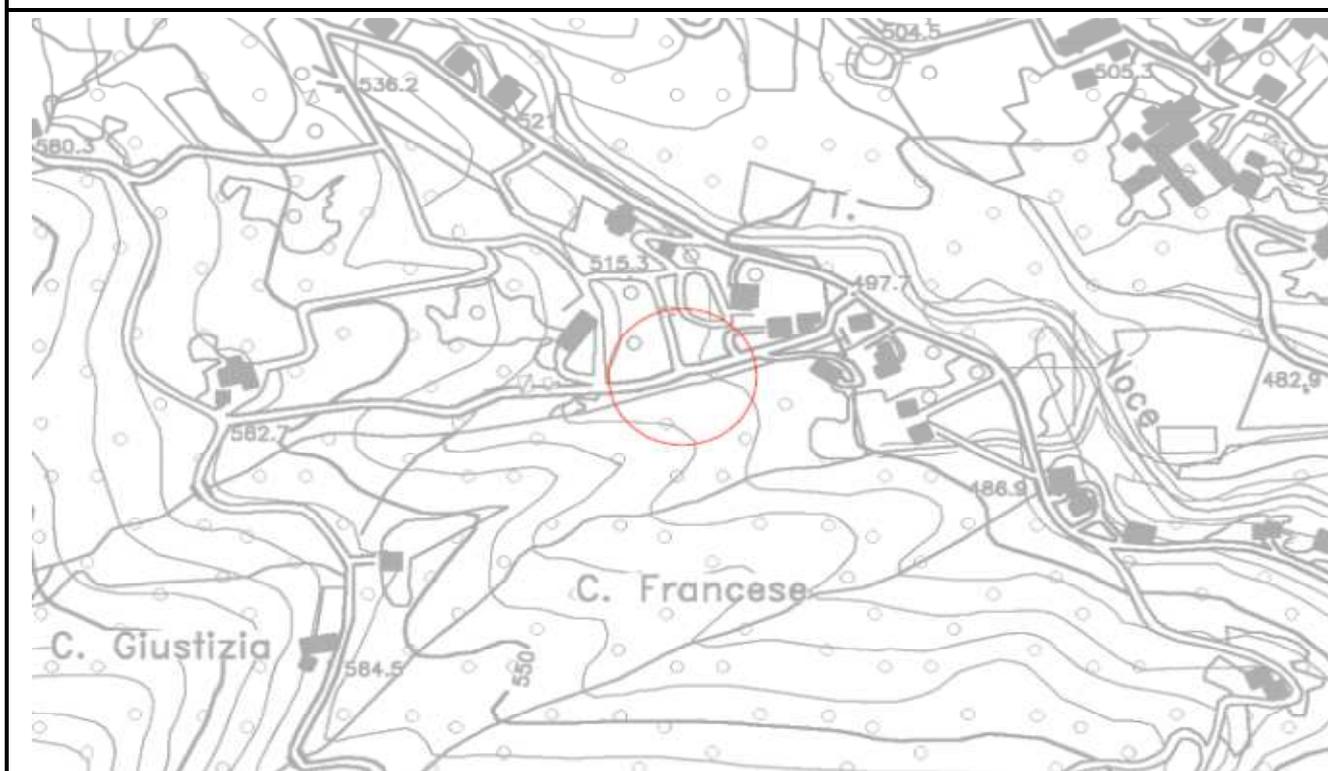
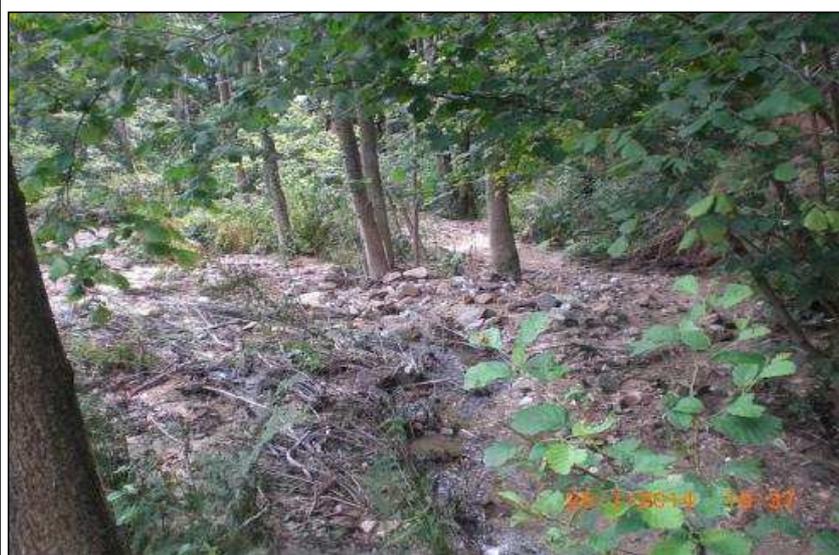
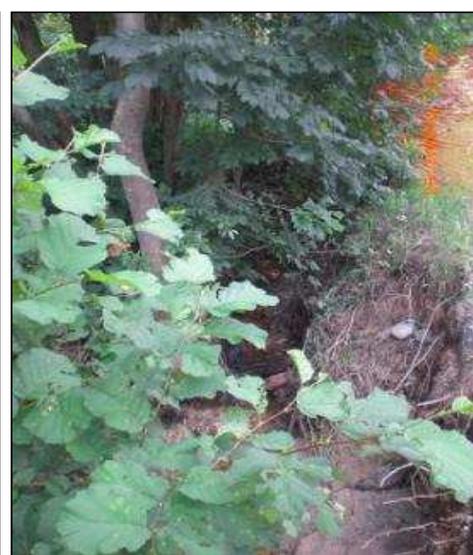
INTERVENTO N. 3

DESCRIZIONE DEL FENOMENO: il rio che scorre immediatamente a sud di Via Bironera, nel corso dell'evento pluviometrico intenso, è stato interessato da ingenti fenomeni di sovralluvionamento. In particolare, il materiale trasportato verso valle dal rio ha colmato l'alveo dello stesso che ha inondato i terreni limitrofi per poi reincanalarsi in prossimità della sede stradale. Le acque del rio, ivi concentrate, hanno innescato un fenomeno di erosione lungo il lato di valle della viabilità esistente (sponda sinistra del rio), asportando, in alcuni tratti, la sede stradale.

Permettere il regolare deflusso delle acque nell'alveo asportando il materiale ivi presente per una lunghezza di circa 50 m, nonché quello che intasa l'attraversamento sulla strada sterrata ed accumularlo lungo la sponda sinistra idrografica dello stesso a creare una sorta di argine temporaneo per evitare che le acque del rio raggiungano il piano viario e/o che si innescino ulteriori fenomeni di erosione concentrata in prossimità della stessa. Rimozione di tutto materiale vegetale potenzialmente instabile. Predisposizione barriere stradali di protezione lungo il ciglio di valle della strada danneggiata - posa in opera di guardrails. Monitoraggio dell'alveo e della scarpata a valle della strada allo scopo di verificarne lo stato e programmare tempestivamente eventuali interventi di manutenzione e/o ripristino.

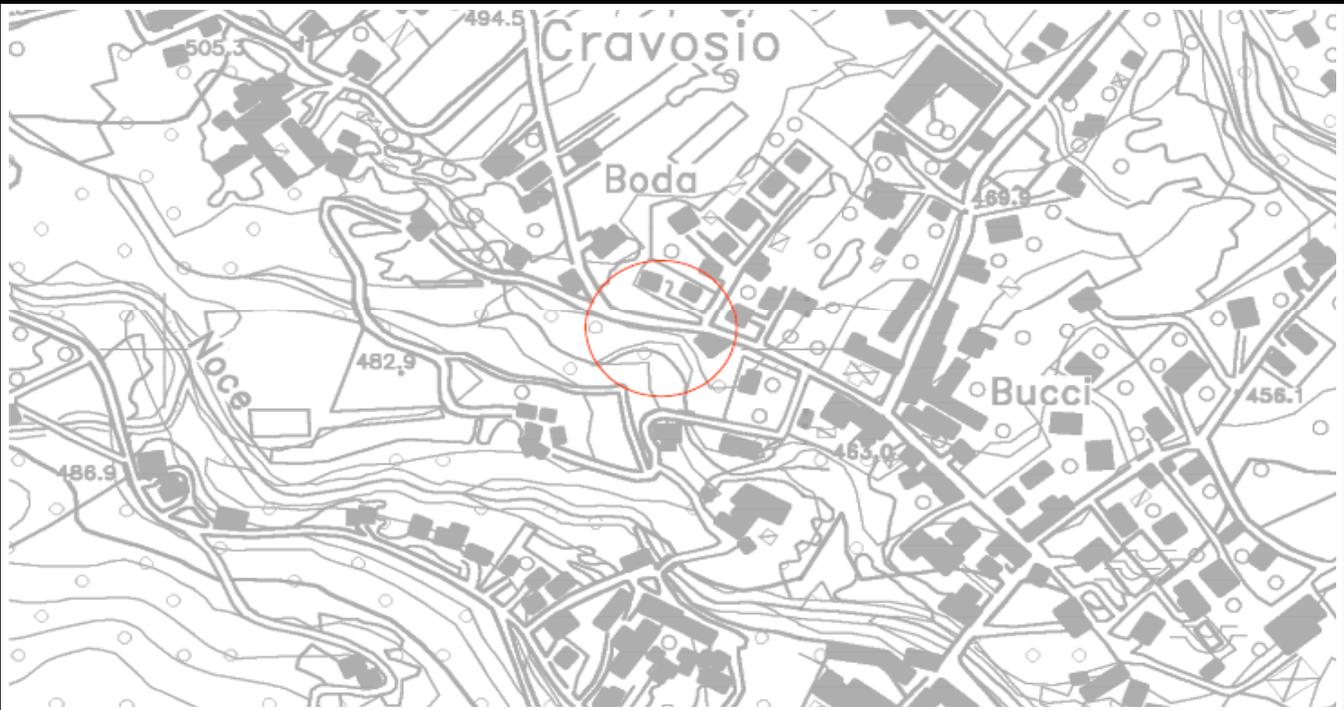
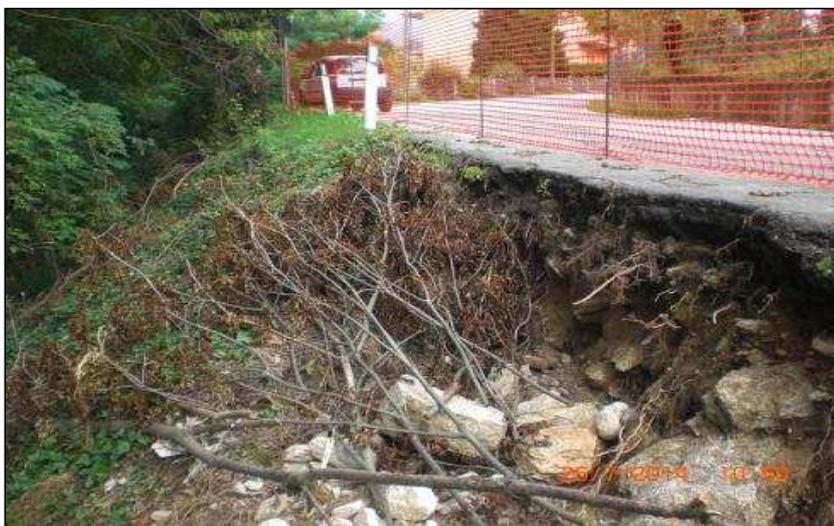
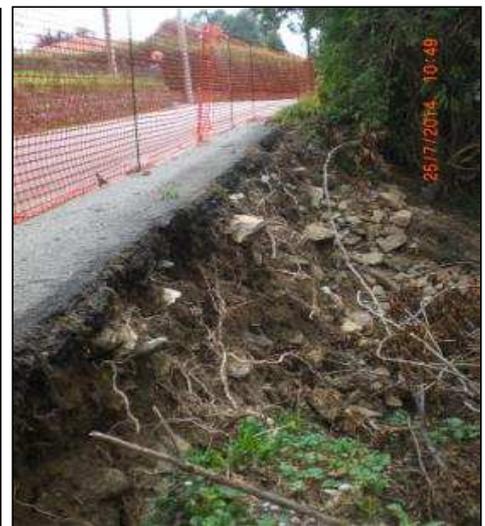
INTERVENTO N. 4

DESCRIZIONE DEL FENOMENO: La viabilità in esame è essenzialmente caratterizzata dalla presenza di un'insufficiente rete di regimazione delle acque meteoriche. Durante l'evento meteorico intenso del 07 luglio 2014, si è verificata la concentrazione delle acque di ruscellamento lungo il piano viario asfaltato che ha innescato un fenomeno di erosione concentrata in corrispondenza della scarpata della strada esistente, determinando il crollo della porzione di valle della sede viaria. Il materiale litoide e vegetale mobilizzati si è in parte accumulato immediatamente a valle ed in parte si è incanalato lungo il rio che lambisce la viabilità suddetta.

Realizzazione sul piano viario, immediatamente a monte dell'area di frana, di uno o più dossi in calcestruzzo bituminoso che convogliano le acque meteoriche in direzione del Rio e la posa, in corrispondenza della scarpata, di canalette semicircolari in acciaio zincato ondulato diam. cm 60 per lo smaltimento delle acque lungo il reticolo idrografico superficiale. Rimozione del materiale vegetale ivi accumulato e la riprofilatura della scarpata e del ciglio di frana. Posa sulla superficie di frana di una biostuoia in fibra di cocco fissata al suolo con picchetti in legno. Idrosemina con graminacee e leguminose a rapido attecchimento e accrescimento. Predisposizione barriere stradali di protezione lungo il ciglio di valle della strada danneggiata - posa in opera di guardrails. Monitoraggio della scarpata allo scopo di verificarne lo stato e programmare tempestivamente eventuali interventi di manutenzione e/o ripristino.

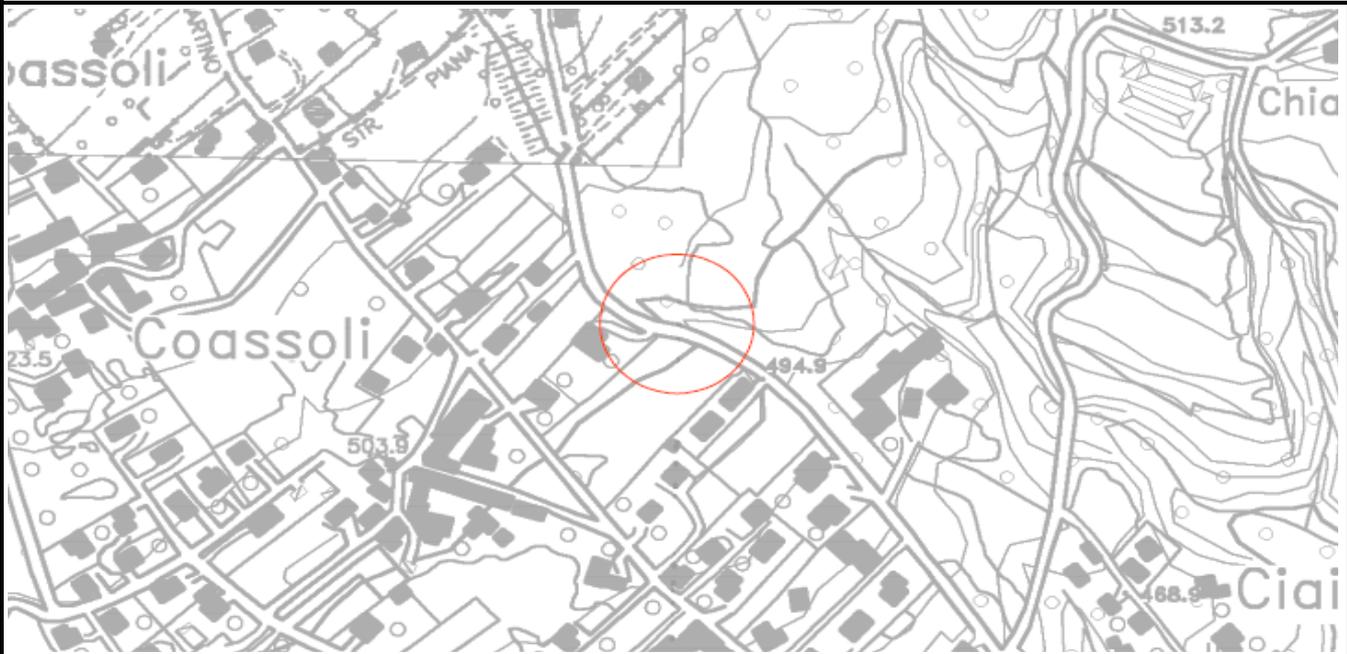
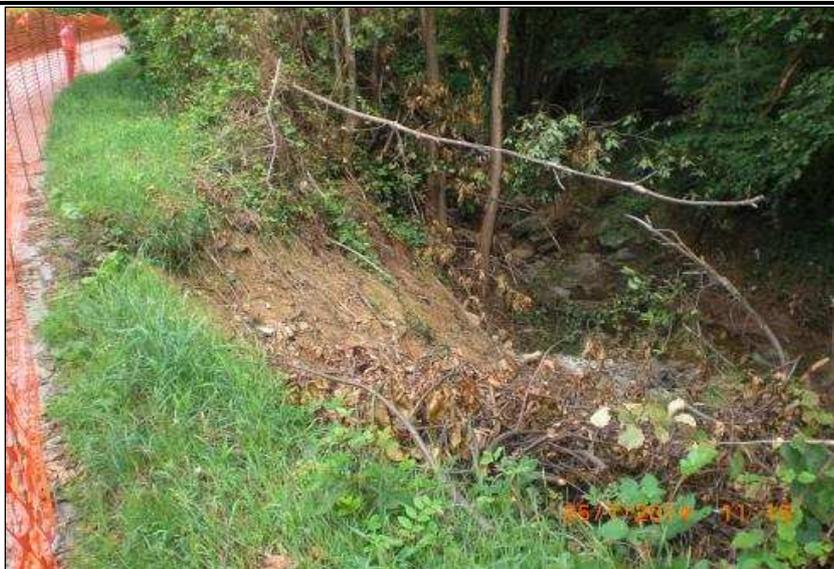
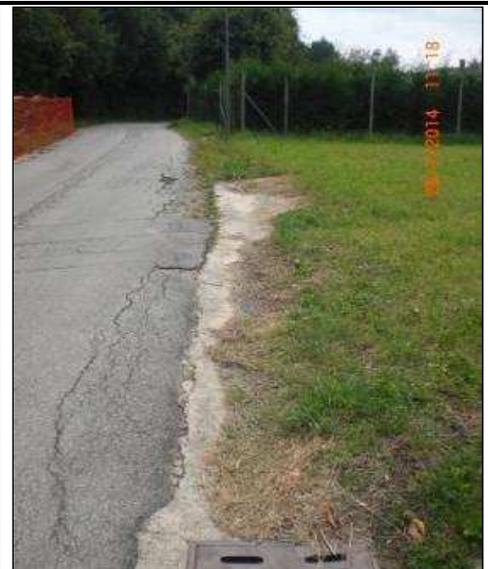
INTERVENTO N. 5

DESCRIZIONE DEL FENOMENO: La viabilità in esame è essenzialmente caratterizzata dalla presenza di un'insufficiente rete di regimazione delle acque meteoriche. Durante l'evento meteorico intenso del 07 luglio 2014, si è verificata la concentrazione delle acque di ruscellamento lungo il piano viario asfaltato che ha innescato un fenomeno di erosione concentrata in corrispondenza della scarpata di valle della strada esistente. Il materiale litoide e vegetale mobilizzatosi si è in parte accumulato immediatamente a valle ed in parte si è incanalato lungo il rio formando degli accumuli che impediscono il regolare deflusso delle acque di ruscellamento all'interno dell'alveo.

Rimozione del materiale (detritico e ligneo) che ostruisce il regolare deflusso delle acque lungo il rio. Ripristino dell'efficienza idraulica del sistema di regimazione delle acque stradali esistenti tramite la pulizia delle canalette lungo il lato di monte della viabilità per circa 100 m di lunghezza. Realizzazione sul piano viario, immediatamente a monte dell'area di frana, di un dosso in calcestruzzo bituminoso che convogli le acque meteoriche in direzione del Rio e la posa, in corrispondenza della scarpata, di canalette semicircolari in acciaio zincato ondulato diam. cm 60 per lo smaltimento delle acque lungo il reticolo idrografico superficiale. Riprofilatura della scarpata e del ciglio di frana. Posa sulla superficie di frana di una biostuoia in fibra di cocco fissata al suolo con picchetti in legno. Idrosemina con graminacee e leguminose a rapido attecchimento e accrescimento. Predisposizione barriere stradali di protezione lungo il ciglio di valle della strada danneggiata - posa in opera di guardrails. Monitoraggio della scarpata allo scopo di verificarne lo stato e programmare tempestivamente eventuali interventi di manutenzione e/o ripristino.

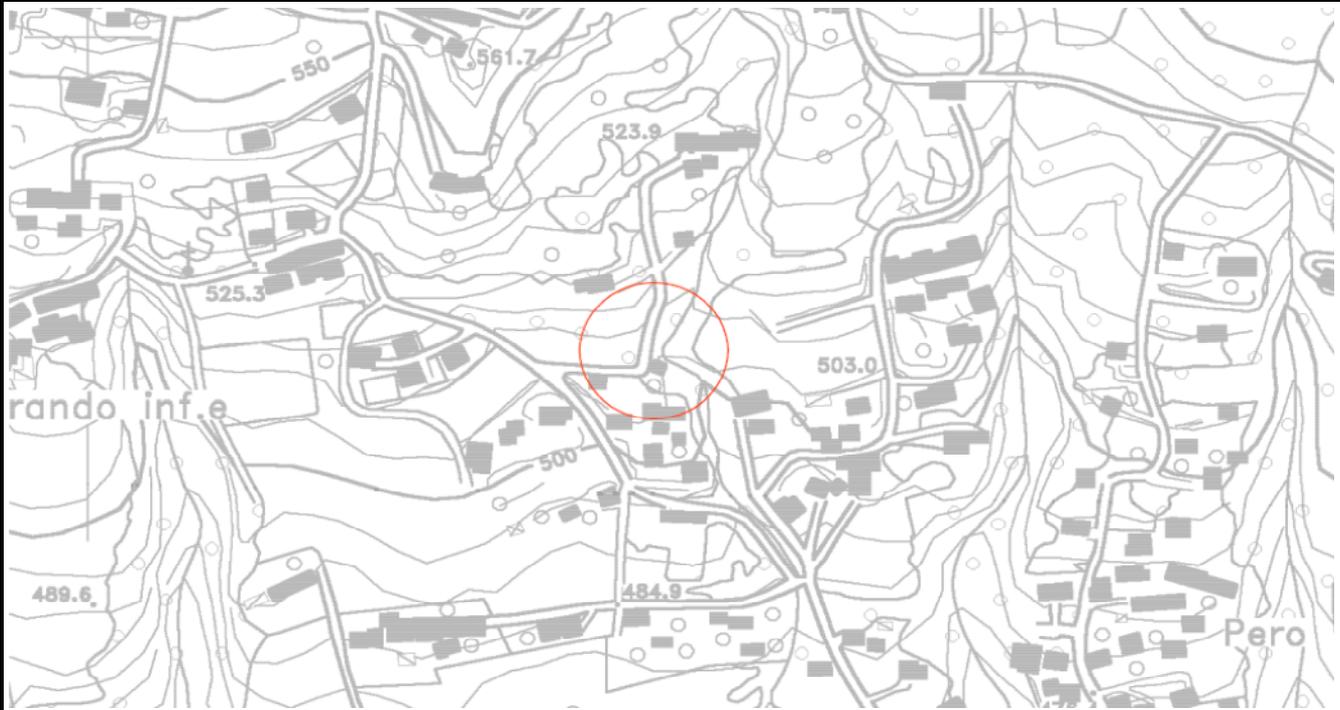
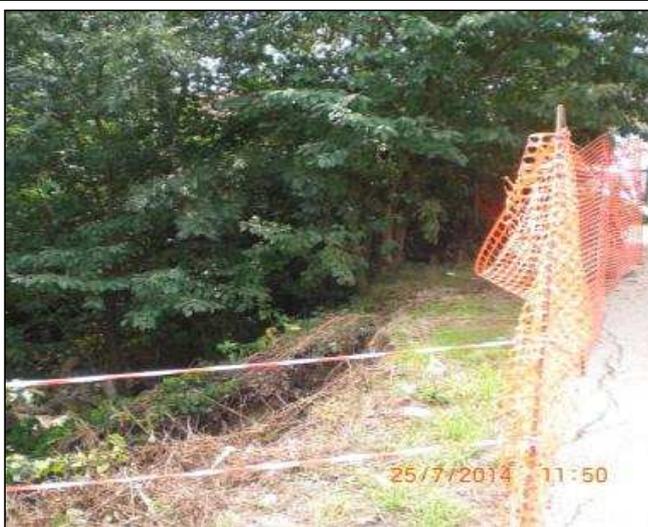
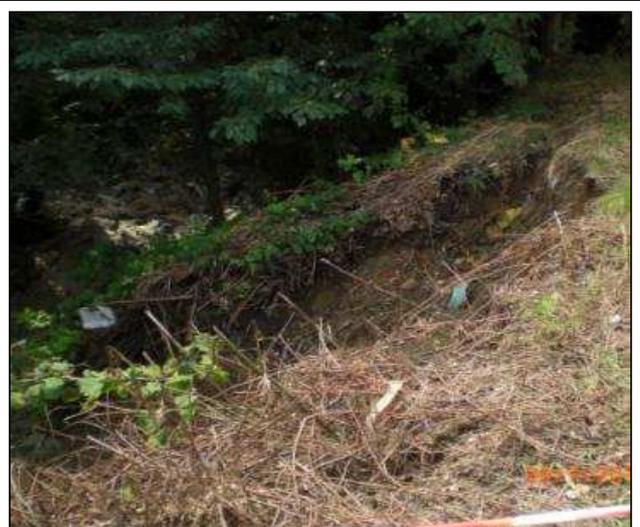
INTERVENTO N. 6

DESCRIZIONE DEL FENOMENO: La viabilità in esame è essenzialmente caratterizzata dall'assenza di una rete di regimazione delle acque meteoriche. Durante l'evento meteorico intenso del 07 luglio 2014, si è verificata la concentrazione delle acque di ruscellamento lungo il piano viario sterrato che ha innescato un fenomeno di erosione concentrata in corrispondenza della scarpata di valle della strada esistente. Il materiale litoide mobilizzatosi si è in parte accumulato immediatamente a valle ed in parte, fluidificandosi si è incanalato lungo il rio che scorre immediatamente a valle.

Realizzazione sul piano viario sterrato, immediatamente a monte dell'area di frana e circa 100 m più a monte, di cunettoni alla francese che convogliano le acque meteoriche in direzione del Rio e la posa, in corrispondenza della scarpata di canalette semicircolari in acciaio zincato ondulato diam. cm 60 per lo smaltimento delle acque lungo il reticolo idrografico superficiale. Riprofilatura della scarpata e del ciglio di frana. Posa sulla superficie di frana di una biostuoia in fibra di cocco fissata al suolo con picchetti in legno. Idrosemina con graminacee e leguminose a rapido attecchimento e accrescimento. Predisposizione barriere stradali di protezione lungo il ciglio di valle della strada danneggiata - posa in opera di guardrails. Monitoraggio della scarpata allo scopo di verificarne lo stato e programmare tempestivamente eventuali interventi di manutenzione e/o ripristino.

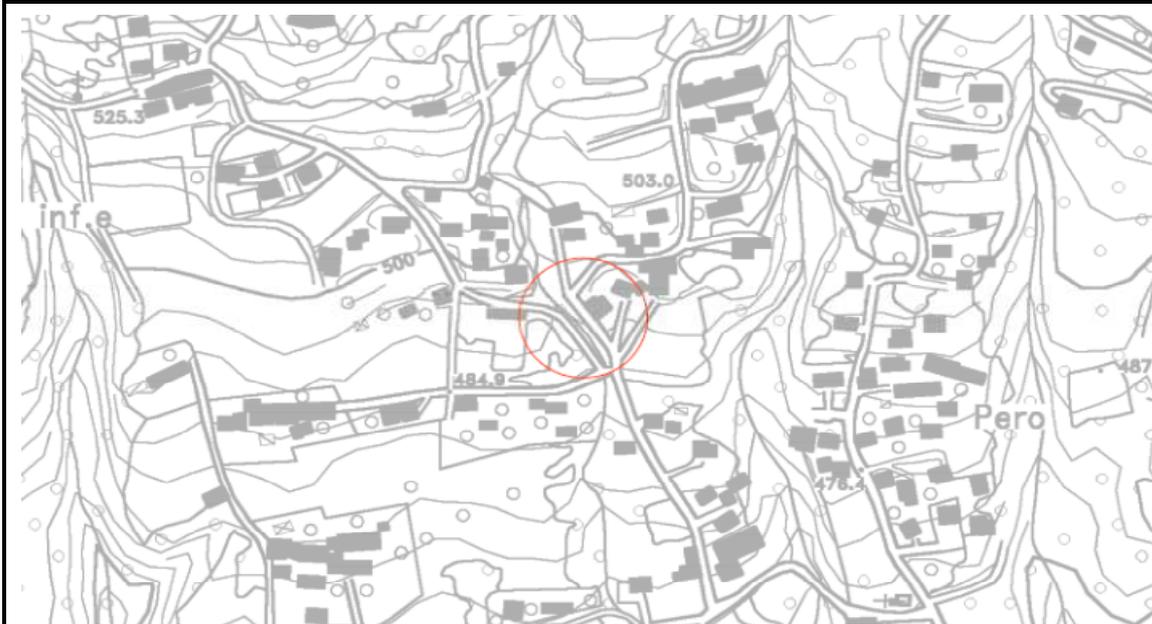
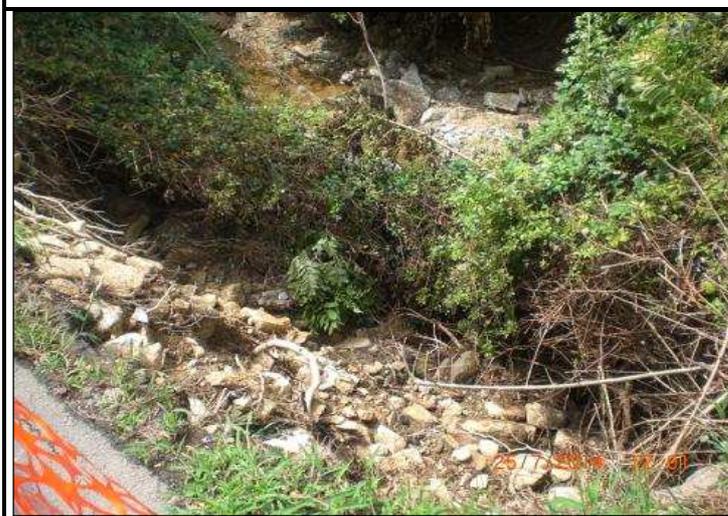
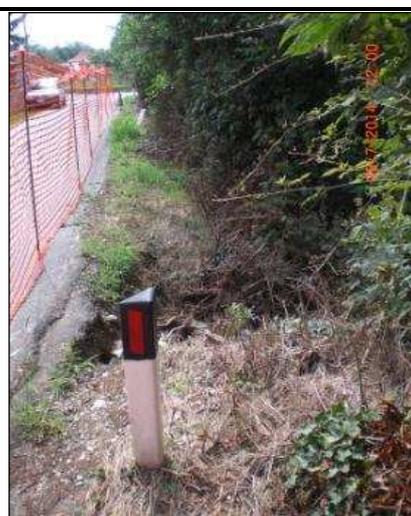
INTERVENTO N. 7

DESCRIZIONE DEL FENOMENO: La viabilità in esame è essenzialmente caratterizzata dalla presenza di un'insufficiente rete di regimazione delle acque meteoriche. Durante l'evento meteorico intenso del 07 luglio 2014, si è verificata la concentrazione delle acque di ruscellamento lungo il piano viario asfaltato che ha innescato un fenomeno di erosione concentrata in corrispondenza della scarpata della strada esistente, determinando il crollo della porzione di valle della sede viaria. Il materiale litoide e vegetale mobilizzatosi si è in parte accumulato immediatamente a valle ed in parte si è incanalato lungo il rio che lambisce la viabilità suddetta.

Realizzazione sul piano viario, immediatamente a monte dell'area di frana, di un dosso in calcestruzzo bituminoso che convogli le acque meteoriche in direzione del Rio e la posa, in corrispondenza della scarpata, di una canaletta semicircolare in acciaio zincato ondulato diam. cm 60 per lo smaltimento delle acque lungo il reticolo idrografico superficiale. Rimozione del materiale vegetale ivi accumulato e la riprofilatura della scarpata e del ciglio di frana. Posa sulla superficie di frana di una biostuoia in fibra di cocco fissata al suolo con picchetti in legno. Idrosemina con graminacee e leguminose a rapido attecchimento e accrescimento. Predisposizione barriere stradali di protezione lungo il ciglio di valle della strada danneggiata - posa in opera di guardrails. Monitoraggio della scarpata allo scopo di verificarne lo stato e programmare tempestivamente eventuali interventi di manutenzione e/o ripristino.

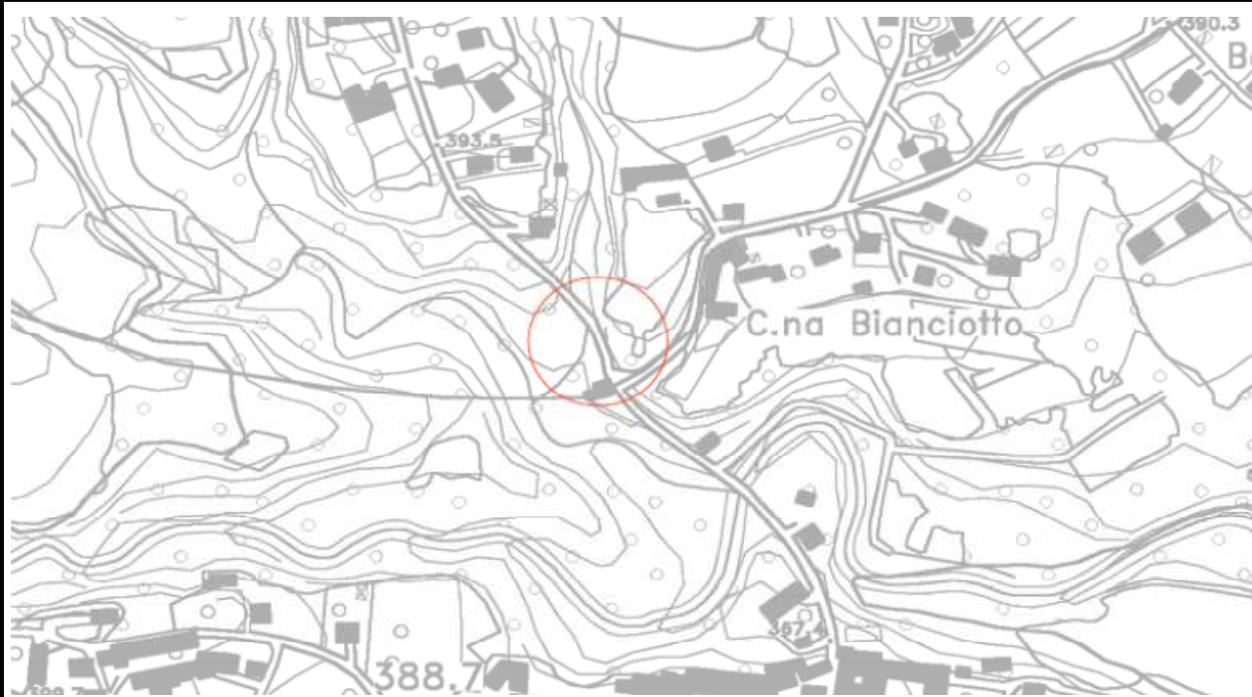
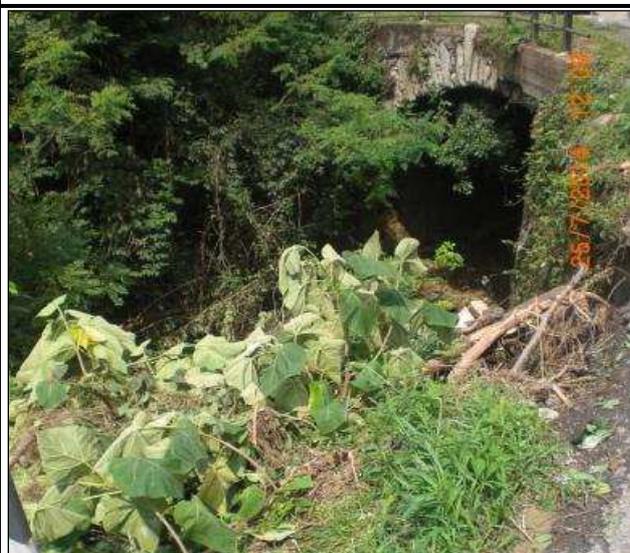
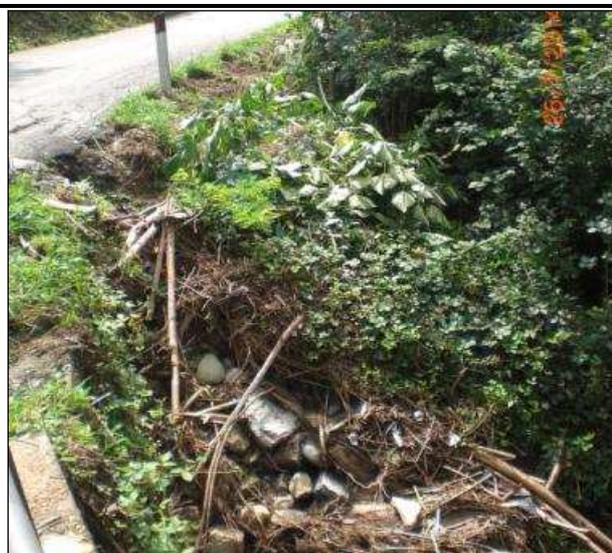
INTERVENTO N. 8

DESCRIZIONE DEL FENOMENO: La concentrazione delle acque di ruscellamento provenienti da monte lungo il piano viario asfaltato, vista l'assenza di un sistema di regimazione delle acque meteoriche, ha innescato, lungo la scarpata posta in prossimità dell'attraversamento del Rio San Giusto, dei fenomeni di erosione concentrata in corrispondenza della scarpata della strada esistente, determinando il crollo della porzione di valle della sede viaria. Il materiale litoide e vegetale mobilizzatosi si è in parte accumulato immediatamente a valle ed in parte si è incanalato lungo il rio che lambisce la viabilità suddetta.

Realizzazione sul piano viario, immediatamente a monte dell'area di frana, di un dosso in calcestruzzo bituminoso che convogli le acque meteoriche in direzione del Rio e la posa, in corrispondenza della scarpata, di una canaletta semicircolare in acciaio zincato ondulato diam. cm 60 per lo smaltimento delle acque lungo il reticolo idrografico superficiale. Rimozione del materiale vegetale ivi accumulato e la riprofilatura della scarpata e del ciglio di frana. Monitoraggio della scarpata allo scopo di verificarne lo stato e programmare tempestivamente eventuali interventi di manutenzione e/o ripristino. Predisposizione barriere stradali di protezione lungo il ciglio di valle della strada danneggiata - posa in opera di guardrails.
