COMUNE DI CANTALUPA

TITOLO	PROGETTO DI ADEGUAMENTO SISMICO DEL PLESSO SCOLASTICO "SILVIA PIGNATELLI"				
	Strada del Monastero, 9				
PROGETTO	PROGETTO DI FATTIBILITA' TECNICA ED ECONOMICA				
OGGETTO	Relazione Specialistica Opere Strutturali	ELABORATO	4	ALLEGATI	-
				SCAL	-
				DATA	Giugno 2018
				AGG.	-
FILE	12-2018				
IL PROGETTISTA	IL RESPONSABILE DEL PROCEDIMENTO	IL DIRIGENTE SETTORE LL.PP.

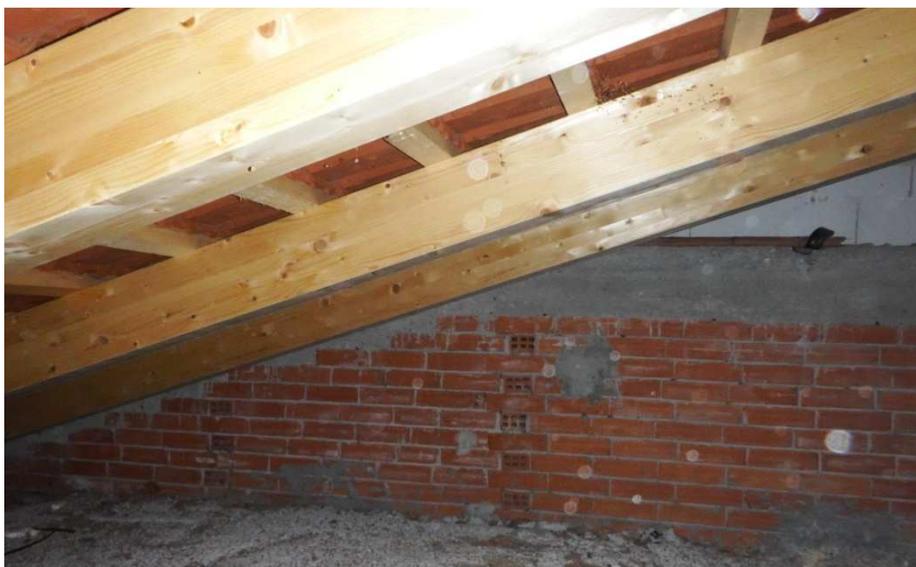
Vista della trave inclinata in c.a. poggiante su parete in mattoni forati

- **Demolizioni:** Sul piano fondazionale si prevede la demolizione di quelle porzioni di setto controterra esistenti in c.a. in corrispondenza dei quali verranno realizzati i nuovi setti sismo-resistenti in progetto. Alcune porzioni di setto adiacenti ai pilastri (inclusi nei setti) saranno demolite per favorire l'operazione di rinforzo dei pilastri tramite la tecnica dell'incamiciatura. Al piano rialzato si prevede la demolizione di alcune porzioni di setto (analogamente al livello fondazioni) per il rifacimento successivo dei nuovi setti in progetto e consentire l'incamiciatura dei pilastri da rinforzare. A livello del piano sottotetto si prevede, ove presente, la demolizione del cornicione esistente in c.a. da sostituire poi con un nuovo sporto in legno. Verranno demolite quelle travi che non soddisfano la verifica a taglio e/o a flessione e per le quali non risulta conveniente/possibile un intervento di rinforzo. A livello del piano copertura si prevede anche qui la demolizione dei pilastri che sorreggono la trave di colmo in legno così come la demolizione della trave inclinata in c.a. e relativo setto (in falso) che sorreggono la trave di colmo all'estremità verso la struttura n.1. Trave e setto in questione sono quelli illustrati nell'immagine fotografica di seguito riportata.

- **Interventi strutturali:** A livello di fondazioni si prevede la realizzazione di nuove travi in c.a. di collegamento tra i vari plinti isolati e le fondazioni dei setti esistenti. Inoltre verranno realizzati i nuovi setti sismo resistenti in progetto con relativa fondazione ove previsto. Si prevede la realizzazione di un nuovo pilastro in c.a. incluso all'interno di un setto esistente che proseguirà fino alla copertura. Al piano rialzato verranno realizzati i nuovi setti sismo-resistenti in progetto, verranno rinforzati alcuni pilastri mediante incamiciatura e rinforzate alcune travi all'estradosso per mancata verifica a flessione (con conseguente incremento di armatura e sezione). A livello del piano sottotetto gli interventi si presentano analoghi a quelli del piano rialzato ma in aggiunta si prevede la realizzazione di un nuovo sporto in legno a sostituzione del preesistente cornicione in c.a. Per le stesse ragioni già esplicitate per la struttura n.1 verranno demoliti i pilastri in c.a. esistenti e ricostruiti opportunamente armati e ancorati alla struttura sottostante.

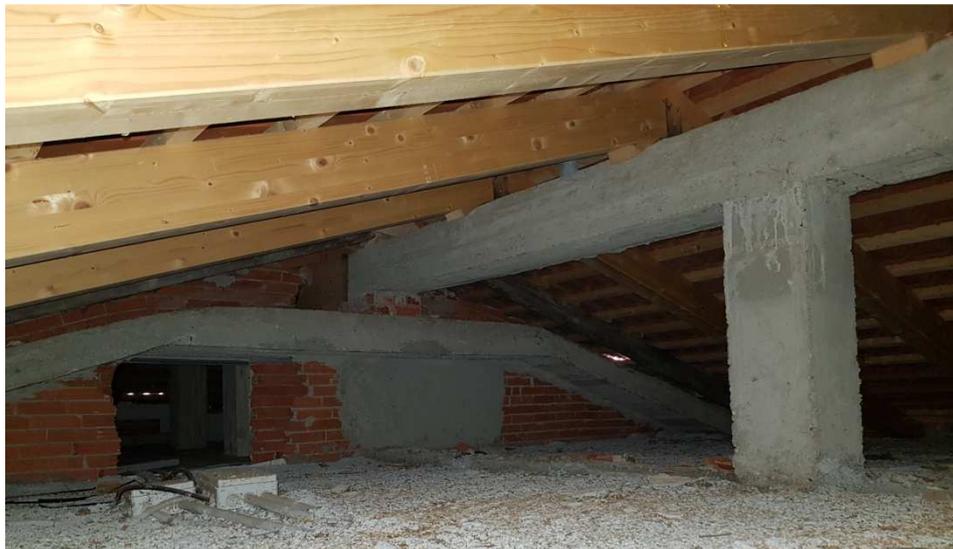
Assenza di continuità strutturale tra la trave di colmo e la trave inclinata

esistente in c.a. per la prevista realizzazione di un nuovo sporto in legno. Inoltre verranno demolite quelle travi che non soddisfano la verifica a taglio e/o flessione e per le quali non risulta conveniente/possibile un intervento di rinforzo. Verranno inoltre demoliti i pilastri (e relative travi di collegamento) al confine con la struttura 2 (successivamente ricostruiti in diversa posizione) per permettere la creazione del giunto strutturale. A livello del piano copertura si prevede la demolizione dei pilastri (anche qui aventi armatura e ferri di richiamo insufficienti), della trave di colmo in c.a. e della trave inclinata in c.a.. All'estremità rivolta verso la struttura n.5 la trave di colmo in c.a. appoggia su uno spessoramento in mattoni forati che a sua volta trasmette il carico direttamente sul cornicione in c.a. oggetto di demolizione (vedi le immagini fotografiche esplicative di seguito riportata).

- **Interventi strutturali:** A livello di fondazioni si prevede la ricostruzione dei setti precedentemente demoliti e delle porzioni di setto e pilastri nella nuova posizione per consentire la realizzazione del giunto strutturale. Al piano rialzato si prevede la realizzazione di un nuovo setto sismo-resistente, la ricostruzione dei pilastri al confine con la struttura 2 ed il rinforzo di alcune travi all'estradosso per mancata verifica a flessione (con conseguente incremento di armatura e sezione). A livello del piano sottotetto gli interventi si presentano analoghi a quelli del piano rialzato ma in aggiunta si prevede la realizzazione di due pilastri aggiuntivi utili per ridurre la luce di alcune travi e di un nuovo sporto in legno a sostituzione del preesistente cornicione in c.a. A livello del piano copertura si prevede la realizzazione di due pilastri a sostegno della trave di colmo (in continuità con quelli presenti al livello inferiore) e la posa di una nuova trave di colmo in legno lamellare.

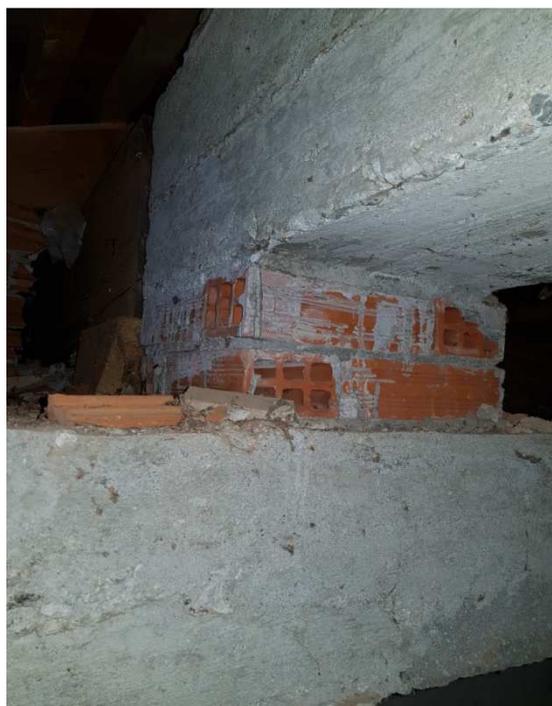
Assenza di collegamento tra elementi in c.a.
